日水コンを含む共同研究体では、安全かつ低コストである調査手法として、「ドローン」を活用した点検調査技術の実用化に向けた研究を行っています。

下水道管きょ調査ドローンの開発 ～ドローンが横浜市の地下を走る！？～

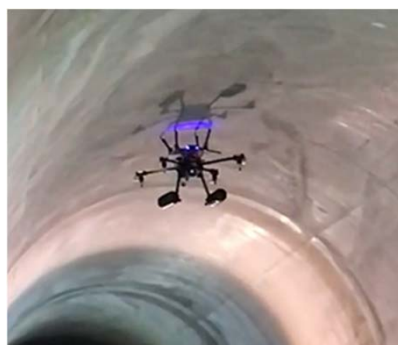
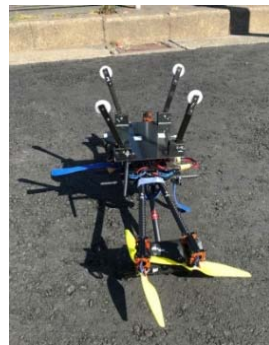
写真-1 (株)雲田商会が開発したドローン

(株)雲田商会は“誰でも操縦できるように”をコンセプトに、独自に機体開発を進めており、機体は安定飛行と操縦の容易性を確保するため、管頂部でのスライド走行を基本としています。

機体上部には管頂部接触用の車輪、下部には水面で浮上するためのフロートを有しており、管きょ内の状況に応じて管頂部、管中心部あるいは水面を移動することを想定しています。また、低コストの小型カメラやLEDライト等を搭載するため、機体は大型となりますが、人孔搬入時は簡易に折り畳みできる構造としています。

管頂部走行状況

折り畳み状況

機体上部の車輪を管頂部に接触させスライド走行する場合、車輪の構造等による制約により進行方向が固定される(進行方向がずれた場合に修正できない)事象が発生しました。このため、途中で進路の変更ができるような機体への改良や、管頂部接触時及びスライド走行時の姿勢を制御できるよう、フライトコントローラの調整等を行っているところであり、2020年度中の実用化を目指しています。
