大規模災害に対する日水コンの支援

北海道胆振東部地震での災害復旧支援(北海道厚真町)

西日本豪雨での災害復旧支援(広島県海田町など)

東日本大震災災害復旧支援

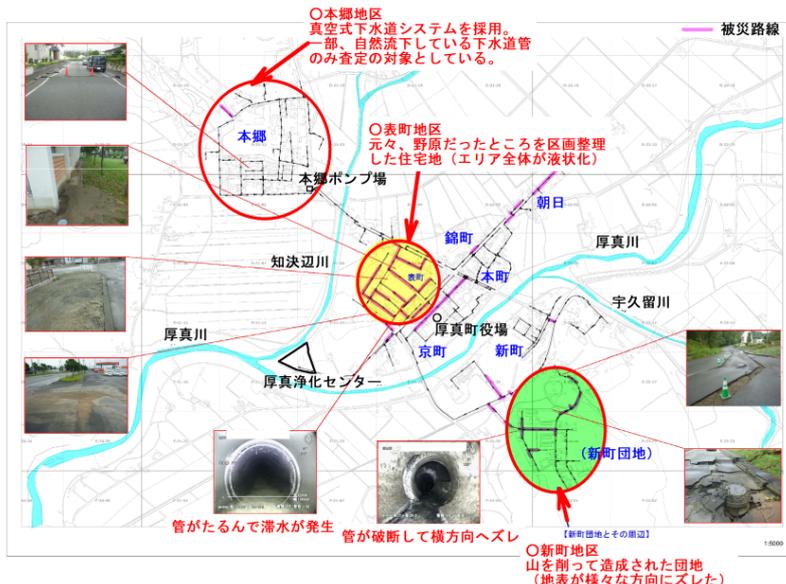
今回の地震によって、下水道管路には、たるみ、蛇行、亀裂、変形、継手ズレ等の異常が発生しました(右図参照)。その他、既成市街地でも一部の管路にたるみ等の異常がみられ、最終的に厚真町の下水道管路被災率は全管路の約16%に及んでいます。

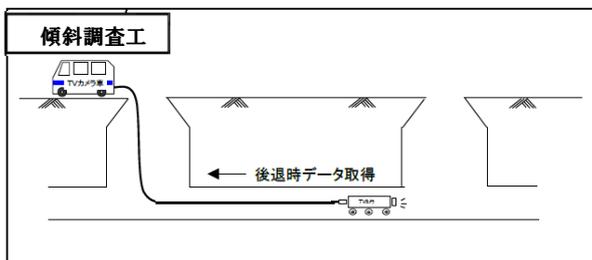
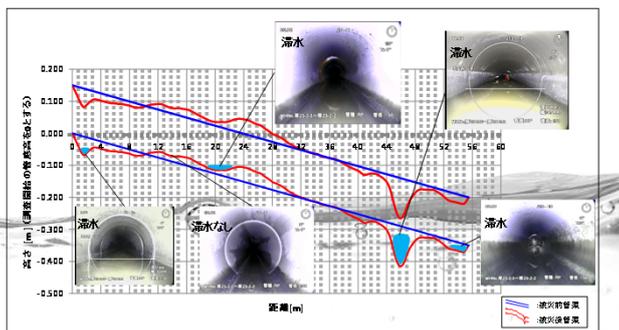
④傾斜計搭載のTVカメラ車の活用

管路の二次調査(TVカメラ調査)では、傾斜計データを一部で活用し、たるみの詳細を把握しました。今後、管路の被災状況説明資料作成に有効と考えられます¹⁾。

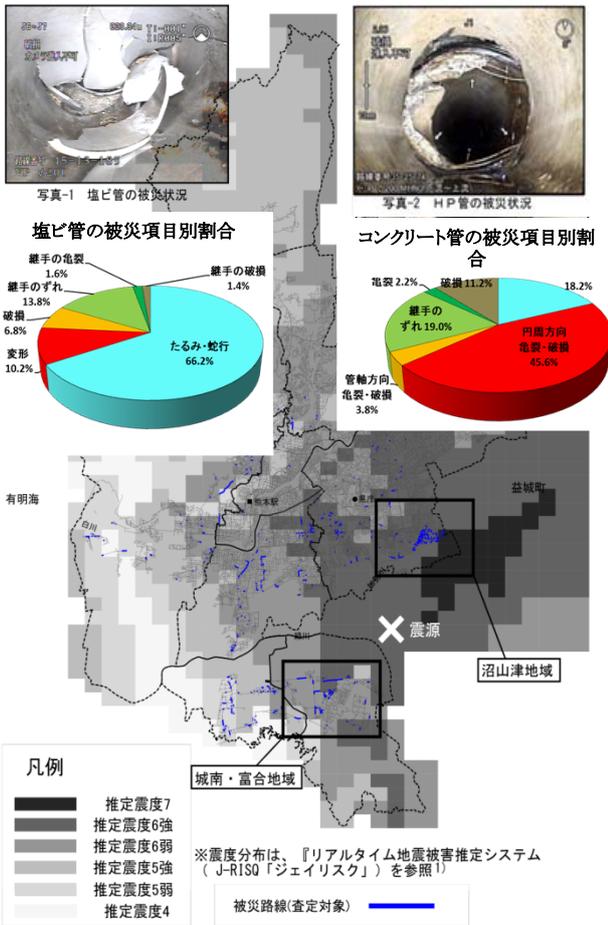
平成28年(2016年)熊本地震 下水道管路施設査定対象路線位置図
平成28年4月16日発生震度分布

熊本市内で最も被害が大きかったのは、震源である益城町に近い沼山津地域や、断層直下の城南・富合地域では、地震動による異状や液状化による被害が生じて、下水道の機能に甚大な支障を来しました。

被災内容としては、管きよのたるみ(塩ビ管及びヒューム管)、管円周方向の破損・クラック(ヒューム管)、継手ズレ(ヒューム管)などが顕著に観察されました。

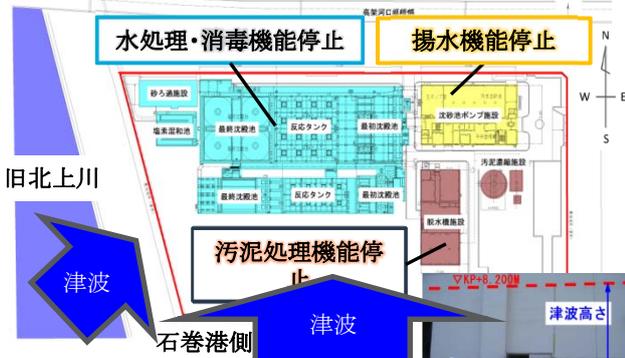
①②浸水状況

南側の石巻港、西側旧北上川の2方向から高さ5m超の津波が襲来しました。地震による建物の損傷被害よりも、津波による損傷や流失が圧倒的であり、主要機器の大半が水没し、被災後は全処理機能の停止に至りました。

- ①処理機能停止(設備水没)
- ②扉、窓の破損、流失に伴う構造物1F以下への水及び土砂、がれきの侵入
(特に管廊は土砂堆積が著しく、調査に難航)
- ③地盤の洗掘(埋設放流管が露出)
- ④地盤沈下(全域に渡り0.8m前後の地盤沈下を確認)

- ①被災後、仮設ポンプを投入
- ②最初沈殿池、塩素混和池のがれきを除去
- ③放流渠を復旧(本復旧)
- ④簡易処理機能を回復し、災害本復旧へ移行

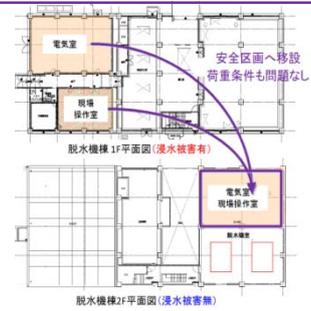
①防水扉

- 災害復旧は、津波対策も合わせて実施しました。
- ①主要施設防水化(開口閉塞、防水扉設置)【主ポンプ室】
 - ②電気室上階移設(1F→2F移設)【脱水機棟】

〇上記対策を含め、平成26年4月に完全復旧しました。
