# AIを活用した下水道管路管理

～「画像認識技術」による下水道管路施設の異常判定～

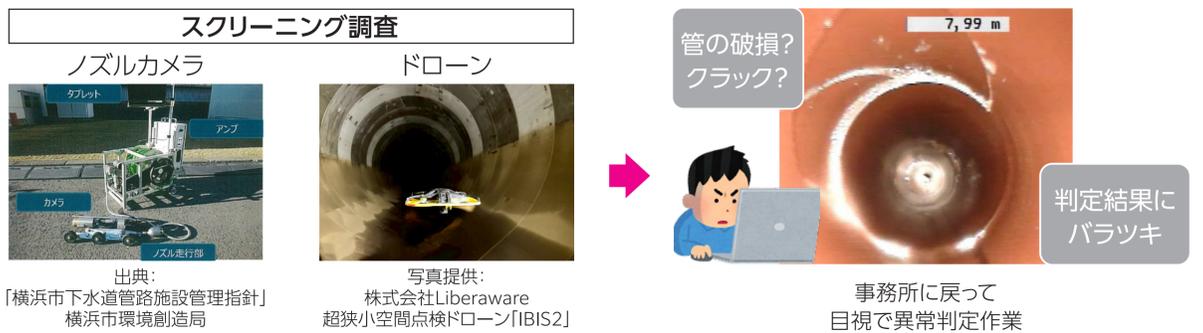
- 現場調査後に事務所に戻って動画を再生し、作業員が目視で異常判定を行う。
- 人間が目視で異常判定を行っているため、詳細調査の段階で判定結果が変わる可能性がある
- 作業員の経験差により判定精度にバラツキがある

- 判定精度 (人間が目視で判定を行っているため、詳細調査により判定結果が変わる可能性がある)
- 判定のバラツキ (作業員の経験差により判定結果にバラツキがある)
- 作業効率 (現場作業後に異常判定を行うため、早めに現場を撤収する必要がある)

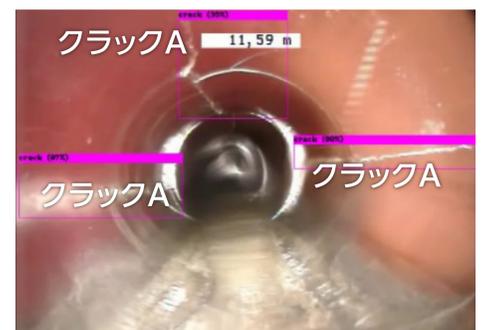
ノズルカメラやドローン等による直視画像(動画)

異常判定 AIモデル (ニューラルネットワーク)

AIモデルにより異常箇所を特定位置(延長)、異常項目、静止画を記録

- AIモデルがノズルカメラ調査動画内の異常箇所を特定
- 異常位置(延長)、異常項目、再生時間をcsv形式で出力
- 異常箇所をキャプチャし、静止画像として記録
- 陶管・ヒューム管のAIモデルのランクA・Bの破損・クラックとジョイント不良の検出率(再現率)は100%近い結果
- AIの判定結果にはバラツキがないため、判定精度が統一される

- 教師データ  
→ノズルカメラ調査動画から異常箇所、正常箇所を抽出
- ネットワークモデル  
→畳み込みニューラルネットワーク(CNN)  
(画像を数値配列化し、特徴検出を行うモデルを採用)
- 画像のアノテーション(教師データ作成方法)  
→物体検出(object detection)の技術を採用
